1. 山の神地区

1.1 山の神地区の概要

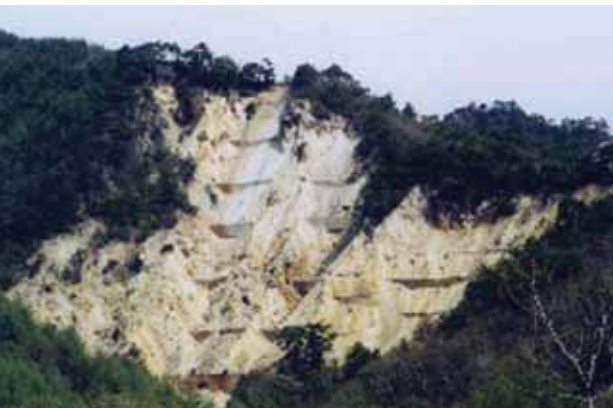
写真1 崩壊地全景

しかし、崩壊地内は、山腹基礎工としてのコンクリート土留工のみを残し、荒廃が進行している状態にある(写真1)。

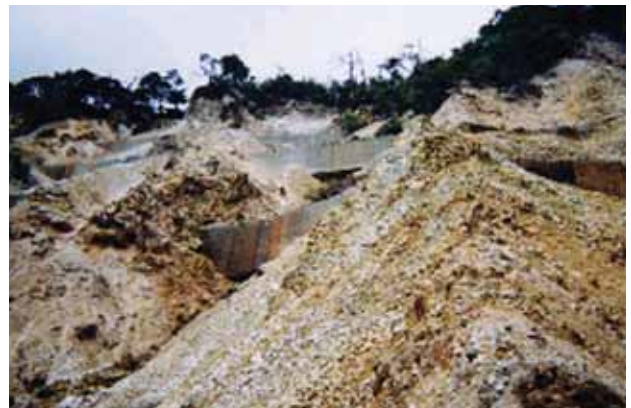
写真2 崩壊地内

崩壊地内は、斜面中腹の流送部が縦侵食を強く受け、侵食によって形成された側壁から多量の礫・岩塊が供給されている。既設土留工によって土砂移動の影響を受けない箇所に、僅かながらアカマツ、ヤシャブシ、リョウブ、ネジキ等の植生が侵入してきているものの、リル・ガリーが発達する傾向を示し、比較的安定している平衡地形においてもシート・エロージョンが発生している。この侵食作用により既設コンクリート土留工は洗掘を受け、不安定な状態となっている(写真2)。

土留工：既設土留工の基礎部洗掘の進行を抑止し、構造物の安定を図るため、コンクリート充填による洗掘防止工(根継工)を行った。さらに、法切工に伴う発生土砂の安定と不安定な土塊の移動抑止、斜面勾配の緩和を図るため、新規土留工を配備した。

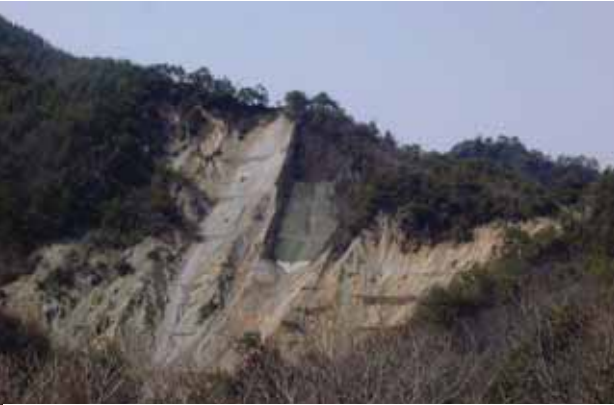
写真3 調査地全景

平成13年度から荒廃地を4分割し、「復旧治山(火山)事業」により復旧工事に着手した。第一次復旧区域としてガリーが顕著に発達している0.15haを中心に、上部斜面を図3の工法1で、下流部～中間部の斜面を図3の工法2で実施した(写真3)
