第1章 佐久森林組合 ラジコン式地拵え機械

ラジコン式地拵え機 (LV800PRO)

実施事業体 : 佐久森林組合
 事業名 : 造林省力化実証事業
 先端技術 : ラジコン式地拵え機械
 使用機械 : MDB社製 LV-800PRO <https://mdb srl.com/>
 取扱社 : 株式会社アクティオ <https://www.aktio.co.jp/products/model/s/300366/>
 実施地 : 小諸市菱平字柳平 2188-24 (35 林班い小班 4-イ・口ほか)

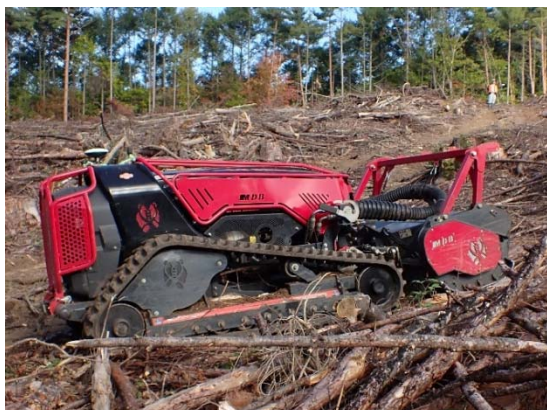
地拵え機は、イタリア製 (MDB社製) の LV-800PRO で (写真 1-1)、日本輸入代理店は株式会社ギガソーラー (<https://gigasolar.co.jp>)、株式会社アクティオが 2024 年 4 月からレンタルを開始している。

写真 1-1 地拵え機 LV-800PRO (MDB社製)

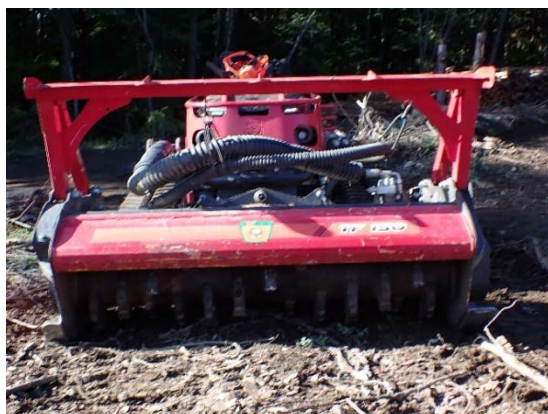
地拵え機 (以下:「LV-800」) の緒元は表 1-1 となっている。ローター幅 (1,460mm) のフォレストアタッチメント (写真 1-2) で枝条や灌木 (低木) を粉砕することが可能である。

写真 1-2 ローター幅 (1,460mm) のフォレストアタッチメント

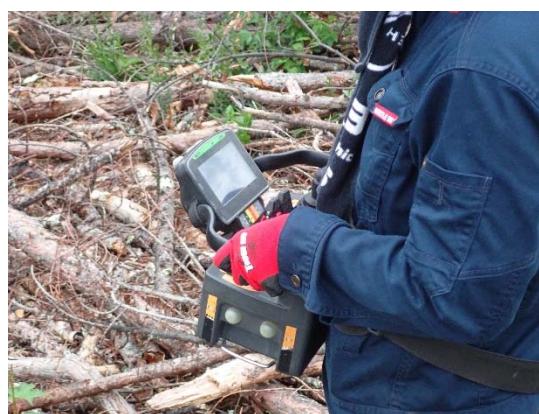
ラジコン (プロポーショナル:送信機コントローラー) による遠隔操作によって稼働する (写真 1-3)。

写真 1-3 ラジコンプロポーショナル:送信機コントローラー

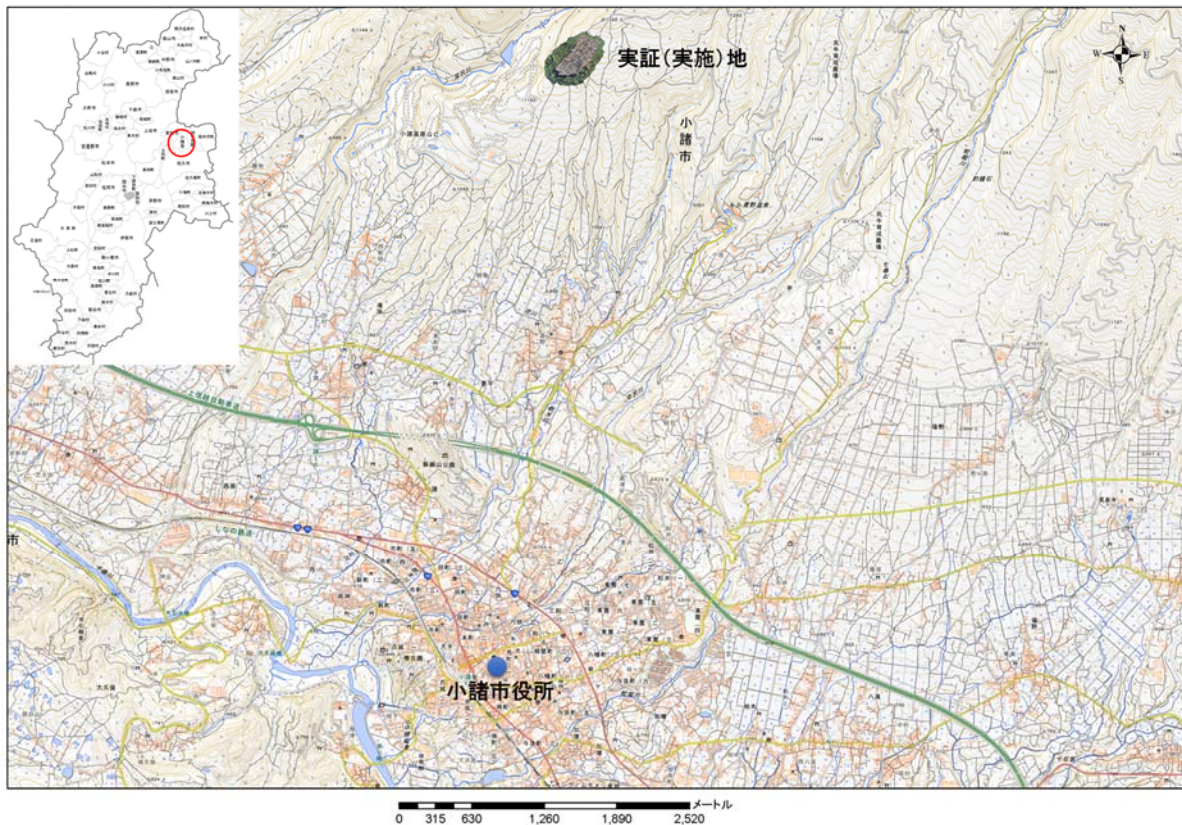
図1-1 実証(実施)位置図(実証地はドローンオルソ画像)

実施地は、小諸市役所から北に9.6km、小諸市菱平字柳平2188-24(35林班い小班4-イ・ロほか)に位置し、浅間山麓に広がる標高1,207~1,268m、林地平均傾斜15度の緩斜面で、林道浅間線沿いに位置する林地面積7.8ha(ドローンオルソ計測)のカラマツ林皆伐地である(図1-1)。

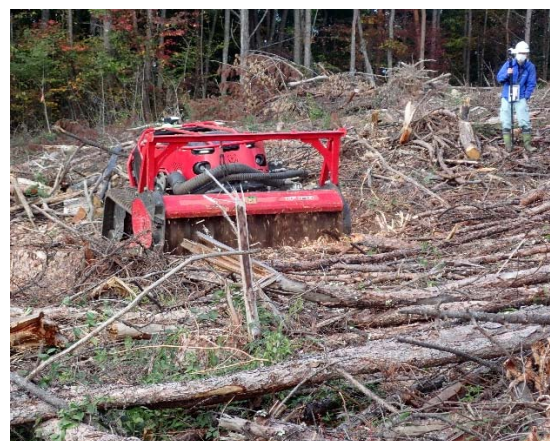
調査はビデオカメラ記録法を用いた。ビデオカメラ（ソニー社 Handycam）3 台のうち、1 台は対象機械に沿って追尾記録し（写真 1-4）、2 台は三脚に設置して遠隔で記録するとともに、ドローン（Dji phantom4）を用いて上空から施工状況を記録した（写真 1-5）。

写真 1-4 LV800 とビデオ記録（追尾者：右）
2025.10.23 実施

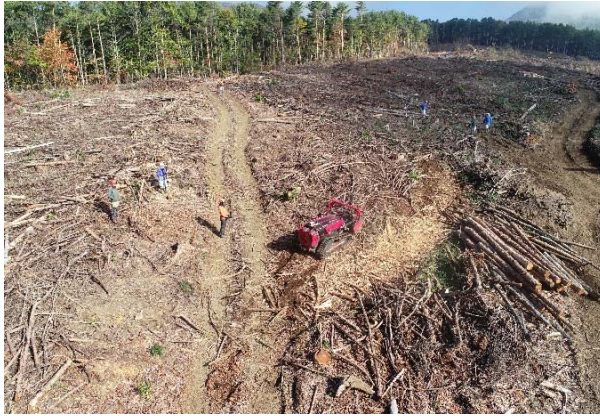
写真 1-5 ドローン空撮 (Dji phantom4)

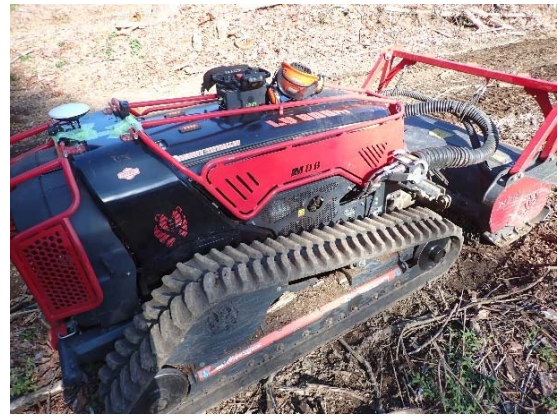
また、地拵え機械（以下：「LV-800」）にビデオカメラ（GoPro）1 台を装着して記録した（写真 1-6）。

LV-800 の移動状況を把握するため GNSS 受信機（DG-PRO1RW）を装着して軌跡を記録した（写真 1-6）。

写真 1-6 ビデオカメラ (GoPro) と GNSS 受信機 (DG-PRO1RW)

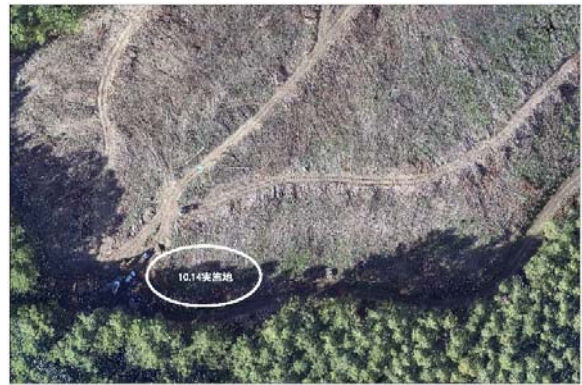
図 1-3 10月14日実施箇所 (LV-800 搬入初日)

令和7年(2025年)10月14日(火)にLV-800が現地に搬入され、稼働時から調査を実施したが(図1-3)、オペレータが初めての操作であったことや機械トラブル(スプリングの破損)が発生したため調査を中止した。

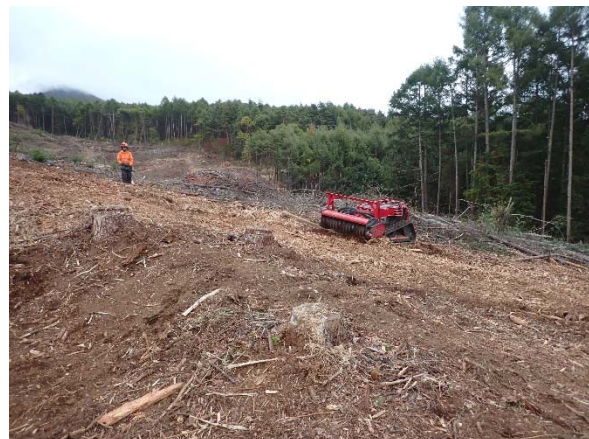
写真 1-8 10月21日実施状況

令和7年(2025年)10月21日(火)、1週間後の実施状況を確認した。作業開始から6日目であり順調に作業が進んでいた(写真1-8)。

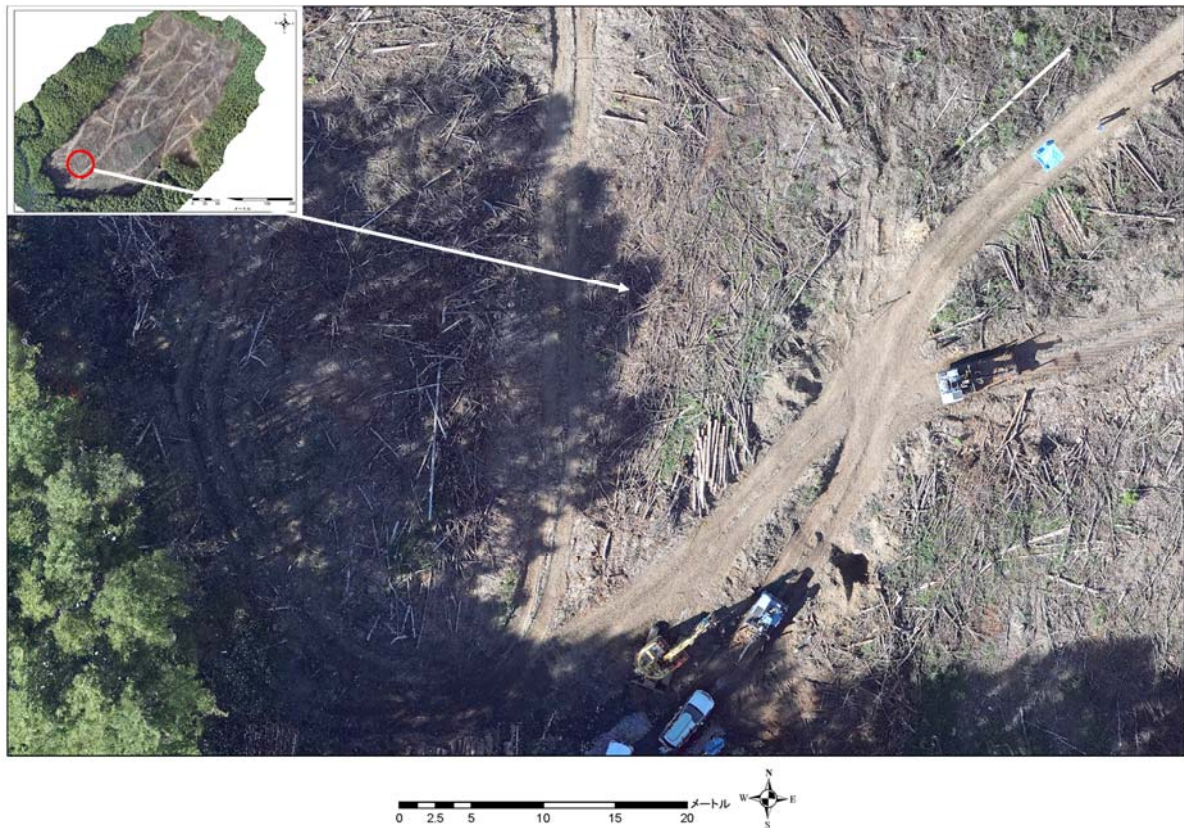
図 1-4 調査箇所

調査箇所は車両系システムによるカラマツ林皆伐直後の林地で、皆伐地全域のうち南西端に位置し(図1-4)、傾斜0~25度、平均11.3度(後述p13)のカラマツ枝条(最大径12cm)が散乱し(写真1-9)、地表面は凹凸が少なく、石礫がない地表面で、生育する植生はない状況であった。

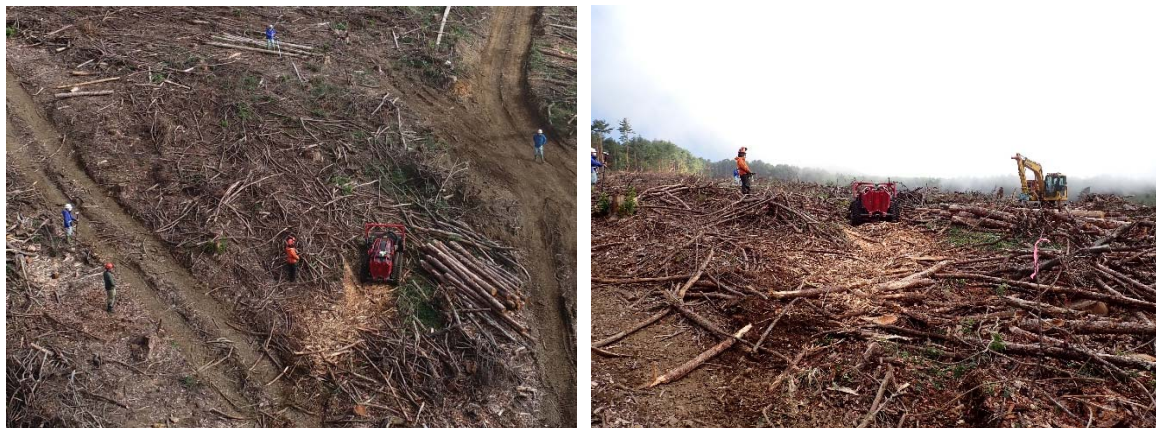
写真 1-9 実施箇所の地表状況（左：ドローン画像）と散在するカラマツ伐採木の枝条（右）

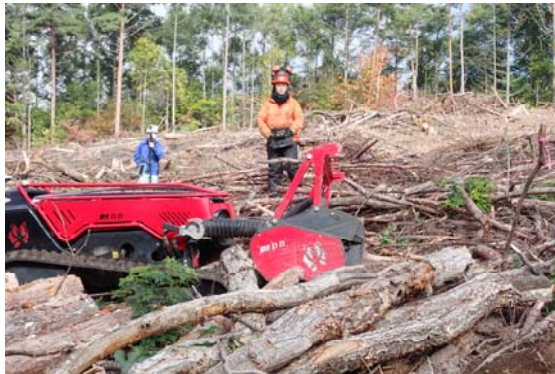
写真1-10 LV-800 オペレータ（女性技能職員）
2025.10.23 実施

LV-800 のオペレータは、LV-800 操作は初めての佐久森林組合女性技能職員（入社3年目）で、調査記録時点（10月23日現在）では初めての操作から8日目の実施であった（写真1-10）。

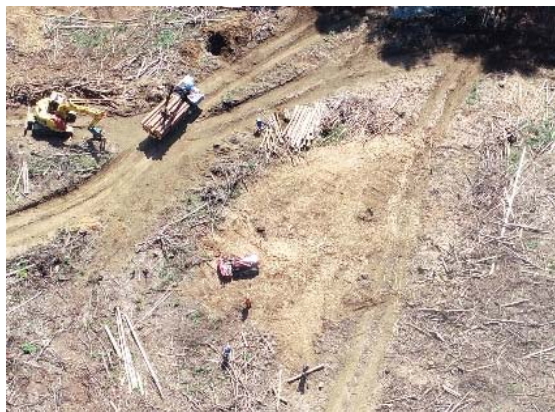
写真1-11 全面地拵え（ドローン空撮）

LV-800 による地拵えは、全面地拵えであった（写真1-11）。

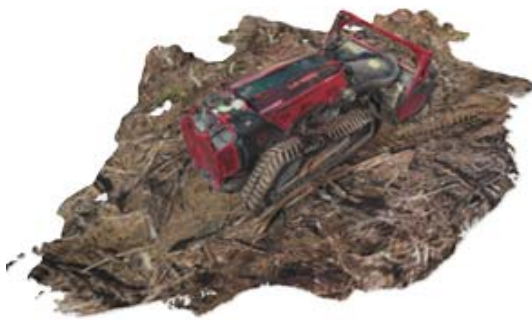
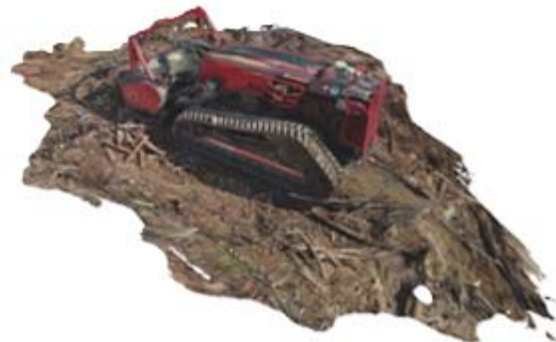
地拵えは、斜面に対し上下移動（写真1-12）による前進（写真1-13）、後退（写真1-14）を繰り返しながら破碎を行い、斜面に対して横移動の破碎作業はほとんど行われなかった（図1-5）。

写真1-12 LV-800 稼働状況（3D画像）

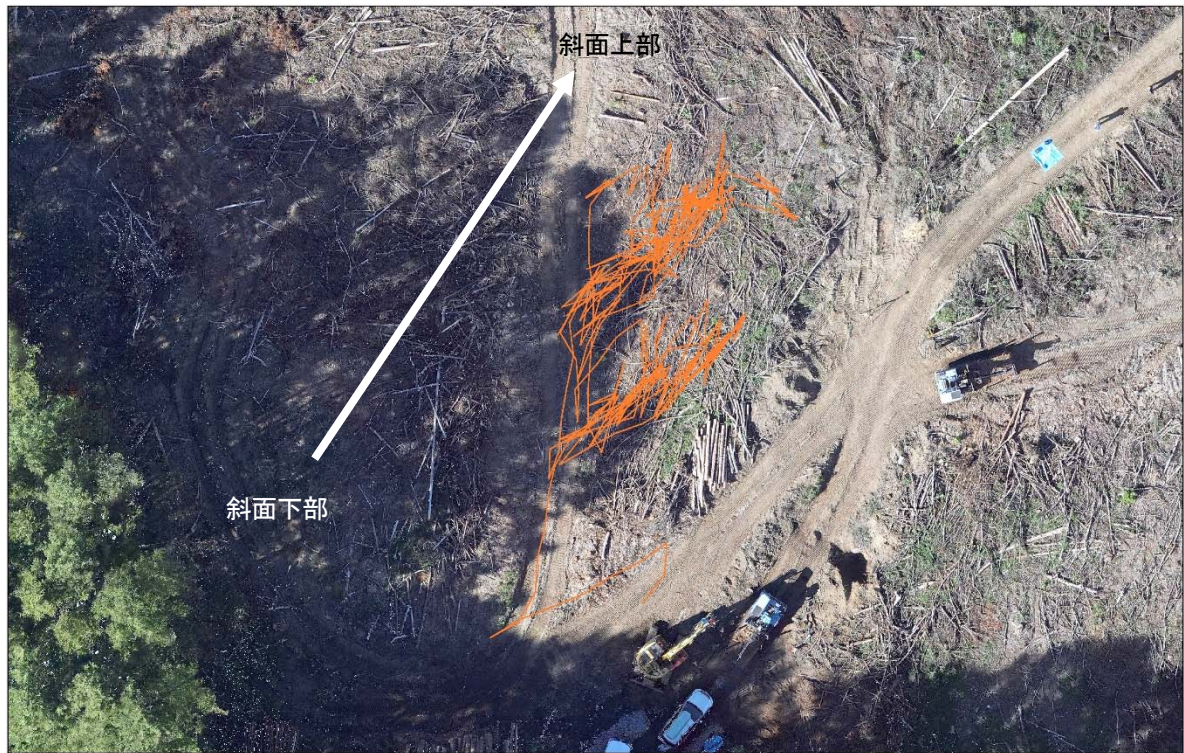
図 1-5 LV-800 の稼働（移動）軌跡

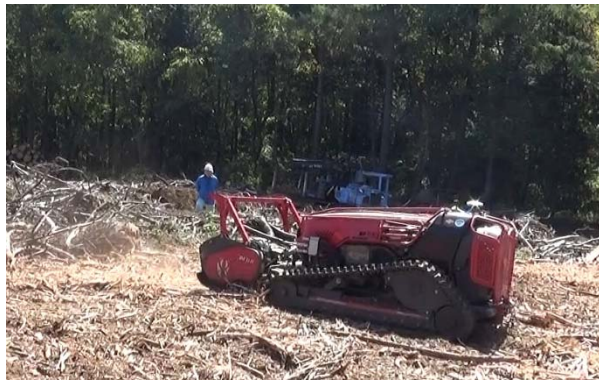
前進破碎はローターの位置が見えにくい状況にあり、頻繁に前方を確認する動作が見られ、前進破碎は短距離が多かった。

写真 1-13 前進破碎状況

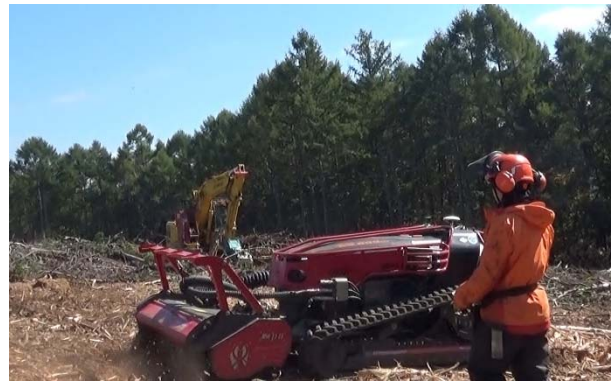
一方、後退破碎はローターが視認できる位置で操作を行い、視界の確保を図るとともに、地表面の仕上げ作業をこまめに行う動作が認められ（写真1-15）、後退破碎は全身破碎に比べ長距離が多かった。

写真 1-14 後退破碎状況

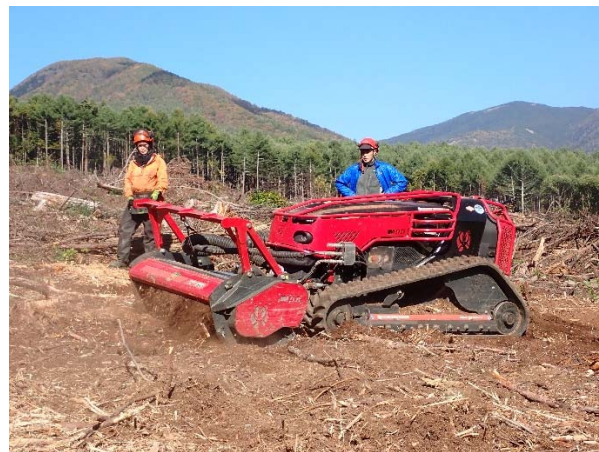
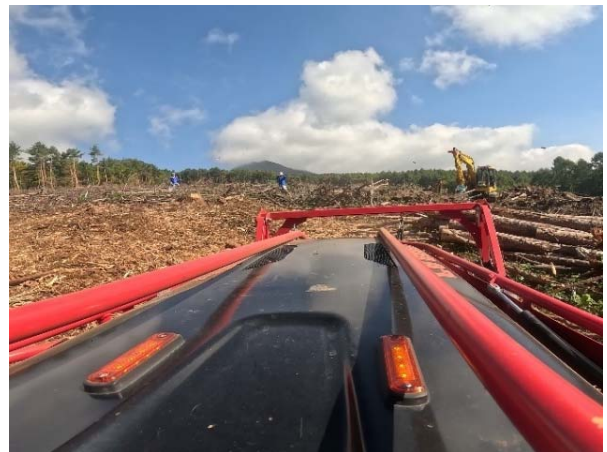
写真 1-15 後退破碎による地表面仕上げ状況（左）と後退破碎機械状況（機械装着 GoPro 画像）

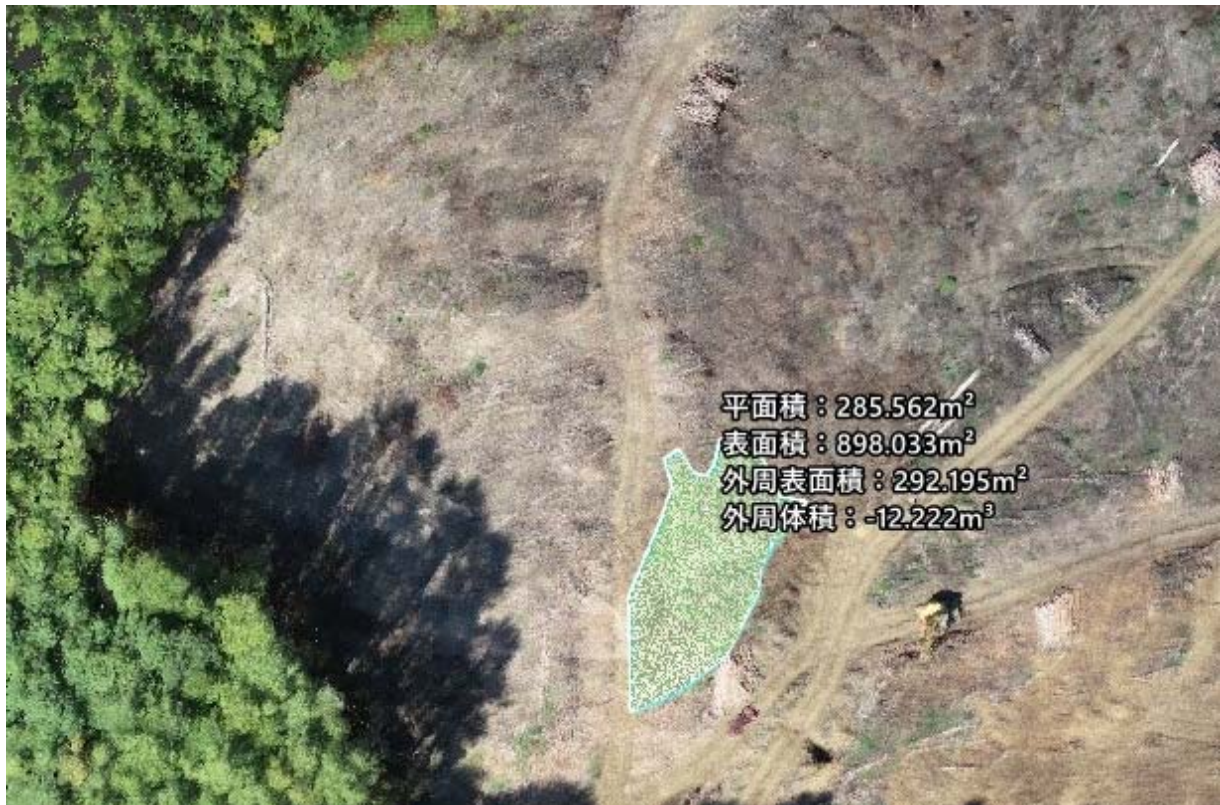
調査記録時間に実施した表面積（外周表面積）は 0.0292ha（292.195m²）、平面積は 0.0286ha（285.562m²）、平均傾斜 11.3 度^{※1-1}、ドローンレーザによる実施前後の地表体積の差は 12.222m³であった（図 1-9）。

図 1-9 実証調査地の状況 実施前後によるドローンレーザ計測比較計算

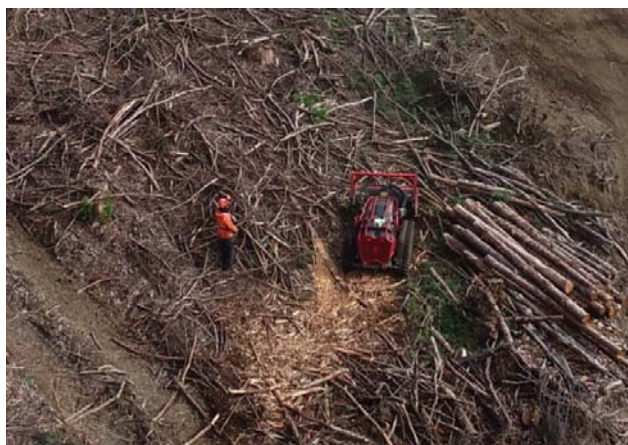
写真 1-16 枝条が散在する地拵え施業地

施工性（作業のしやすさ）に大量の枝条散在が影響を与えていた（写真 1-16）。枝条の集積が行われた施業地では、この静止時間の抑制が可能となる。

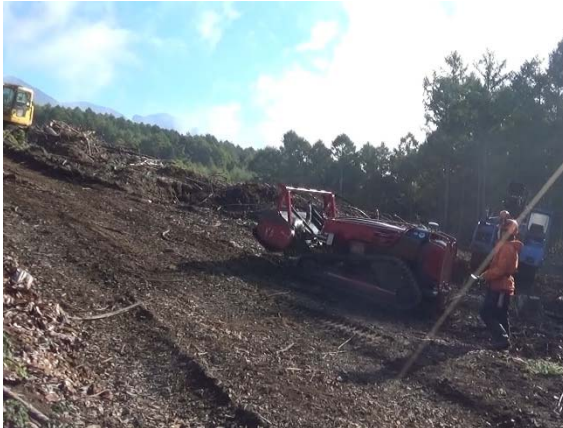
写真 1-17 保管地点からの移動

本実証事例では、LV-800 の保管位置は林道に接した地点で（写真 1-17）、他の林業機械（グラップル、フォワーダ）も同地点を保管地点としていた。保管地点から地拵え地点までは 30m 程度の距離にあり、本実証事例では保管地点までの移動距離は短距離であったが、午前の作業終了後にグリス補給のため保管位置に移動していた。重機用グリスは LV-800 の 2 箇所の日 2 回補給しなくてはならない。

本実証事例では工程に大きな影響を与えていないが、施業地が広くなり、保管地点までの距離が長くなると地拵え破碎作業時間が短縮され LV-800 の移動（走行）時間が大きくなるため、**保管位置、給油・グリス補充^{※1-3}の検討が必要**となる。

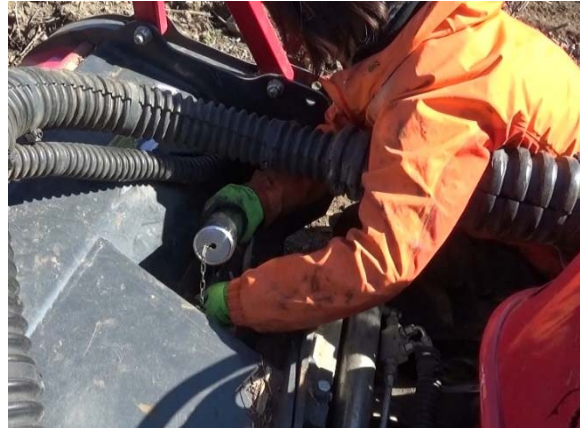
写真 1-18 グリスの補充 (午前作業終了後)

※1-3 オペレータの感想としてグリス充填作業がし難い構造。30 プッシュ/回の補充

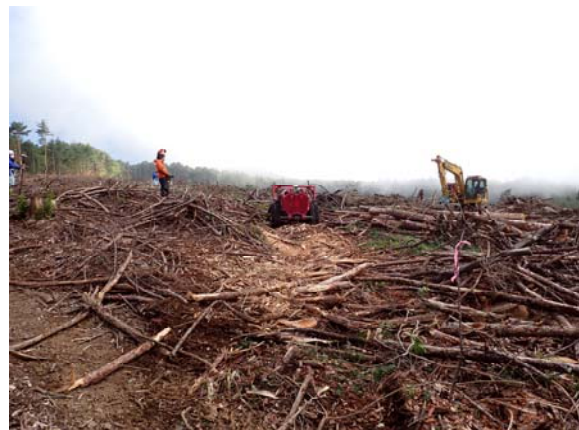
本実証事例のオペレータは LV-800 操作に細心の注意を払い LV-800 の側方に位置するとともに、斜面下方に位置することはなく安全に操作していた（写真 1-19）。イヤマフの装着、粉碎飛散物が多い場合にバイザーを装着するなど労働衛生に努めていた。

写真 1-19 オペレータの立ち位置

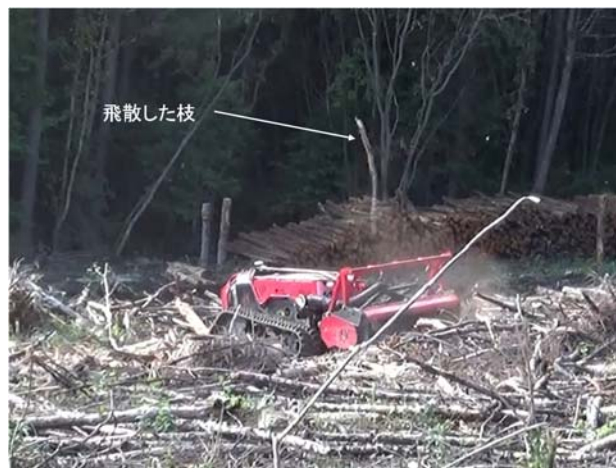
周囲の技能職員等は、LV-800 のローター前後 10m 以内には立ち入らないことが重要である。実証作業中も LV-800 の後方に直径 5cm、長さ 1m 程度の材が粉砕されずに飛来した (図 1-12)。

図 1-12 飛散した枝

LV-800 を使用する地拵え作業では周囲の技能職員等も ローター前後 30m 以内に立ち入らない情報共有が必要である。

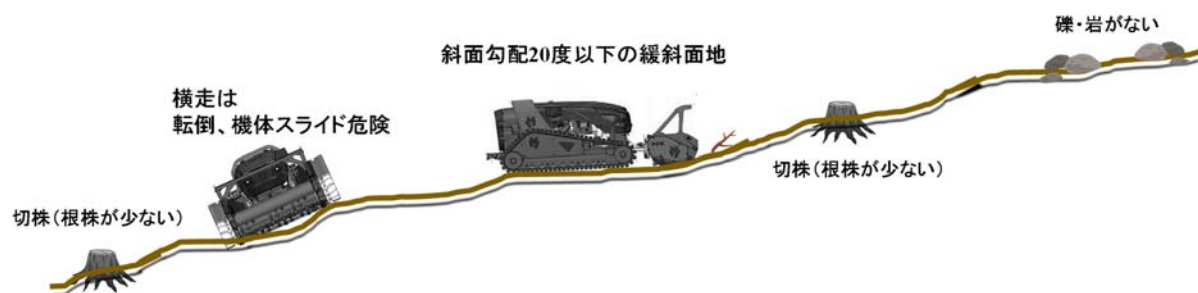
- ☺ 斜面勾配 20 度以下の緩斜面地
- ☺ 林床に礫や岩がない
- ☺ 伐採後の切株が少ない

LV-800 の最大登坂能力は 60 度 (前掲表 1-1) とされているが、急傾斜地では旋回が困難となる。さらに急傾斜地 (20 度以上) では粉碎作業を行いながらの横走は転倒、機体スライドの危険があり、オペレータの操作負担が大きい。したがって凹凸の少ない斜面勾配 20 度以下の緩斜面地への導入が理想的である。

図 1-15 LV-800 導入の立地条件

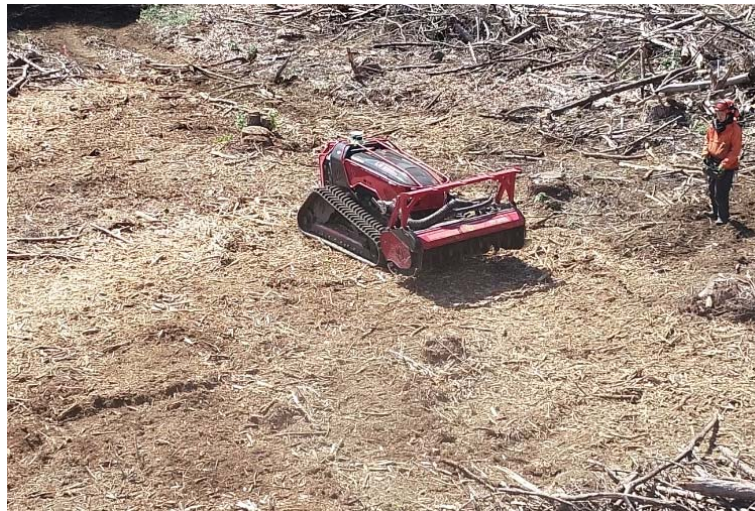
LV-800 の地拵えは、平滑な林床を形成することが可能となる (写真 1-20)。人力地拵えと LV-800 地拵えにはコストに大きな差はないが、人力地拵えで筋状の棚が形成された林地にするか、LV-800 で平滑な林地にするかが導入のポイントとなる。

写真 1-20 LV-800 地拵えによる平滑な林床

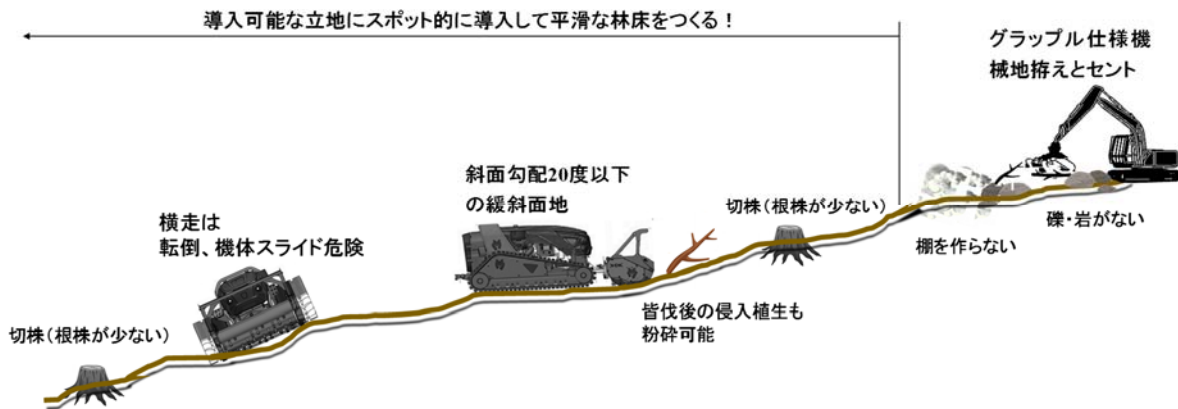
枝条をも粉砕する LV-800 の地拵え導入は、「LV-800 は適用できるところ（緩傾斜かつ礫・岩の無い）にスポット的に導入する」という「グラップル仕様機械地拵えとセットで、LV-800 が稼働可能な場所のみ」とすることが理想的である（図 1-16）。

図 1-16 有効な LV-800 導入
