第11章 佐久森林組合

ラジコン式草刈り機

ラジコン式草刈り機 (RJ703 神刈)

- 実施事業体 : 佐久森林組合
 事業名 : 造林省力化実証事業
 先端技術 : ラジコン式草刈り機
 使用機械 : 株式会社アテックス RJ703 神刈 <https://atexnet.co.jp/>
 取扱社 : 株式会社アクティオ <https://www.aktio.co.jp/products/model/s/120223/>
 実施地 : 佐久市協和字細尾沢 3596-178 他 (2165 林班は小班 7, 8)

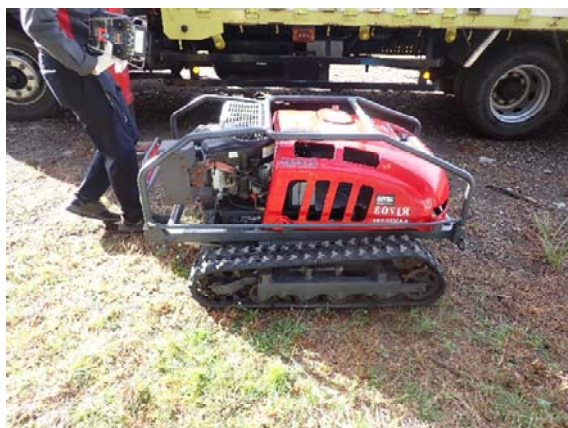
写真 2-1 草刈り機 RJ703 神刈

草刈り機は、株式会社アテックス（愛媛県）の RJ703 神刈で（写真 2-1）、株式会社アクティオがレンタルを行っている。

草刈り機（以下：「RJ703 神刈」）の緒元は表 2-1 となっている。刈幅 700mm（写真 2-2）で、ラジコン（プロポーショナル：送信機コントローラー）による遠隔操作によって稼働する。

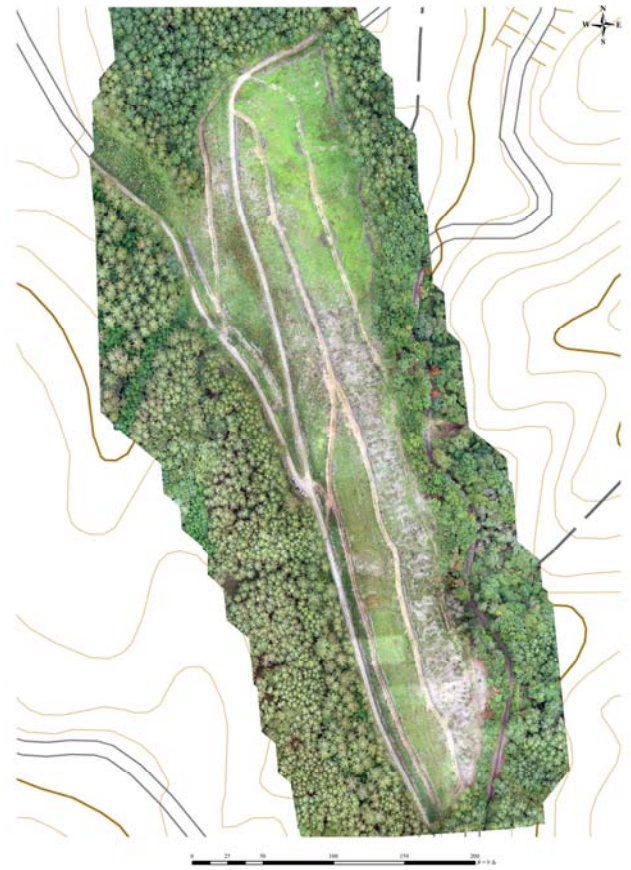
図2-2 施工前(造林地全域) 2025.9.30 ドローン撮影

予備調査として令和7年(2025年)9月30日に施工前の状況をドローン(Dji phantom4)により空撮を行い、オルソ画像を作成した(図2-2)。

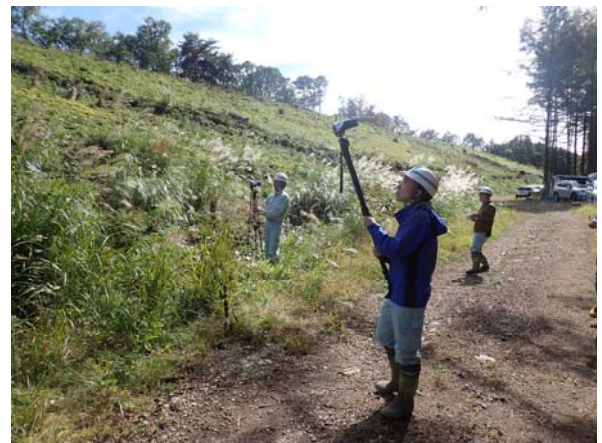
写真2-3 ビデオ記録状況

調査はビデオカメラ記録法を用いた。ビデオカメラ(ソニー社 Handycam)3台のうち、1台は対象機械に沿って追尾記録し(写真2-3)、2台は三脚に設置して遠隔で記録するとともに、ドローン(Dji phantom4)を用いて上空から施工状況を記録した(写真2-4)。草刈り機械(以下:「RJ703 神刈」)にビデオカメラ(GoPro)1台を装着して記録した(写真2-5)。

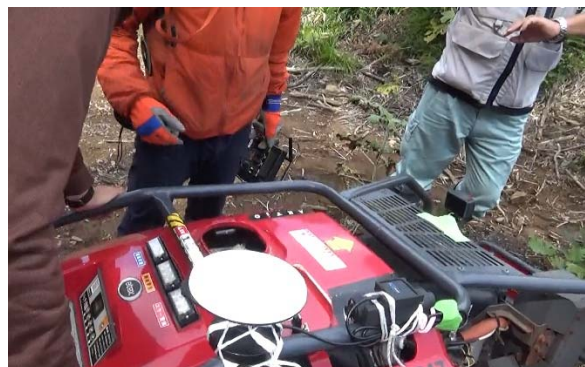
写真2-5 ビデオカメラ(GoPro)とGNSS受信機(DG-PRO1RW)

RJ703 神刈の移動状況を把握するためGNSS受信機(DG-PRO1RW)を装着して軌跡を記録した(写真2-5)。

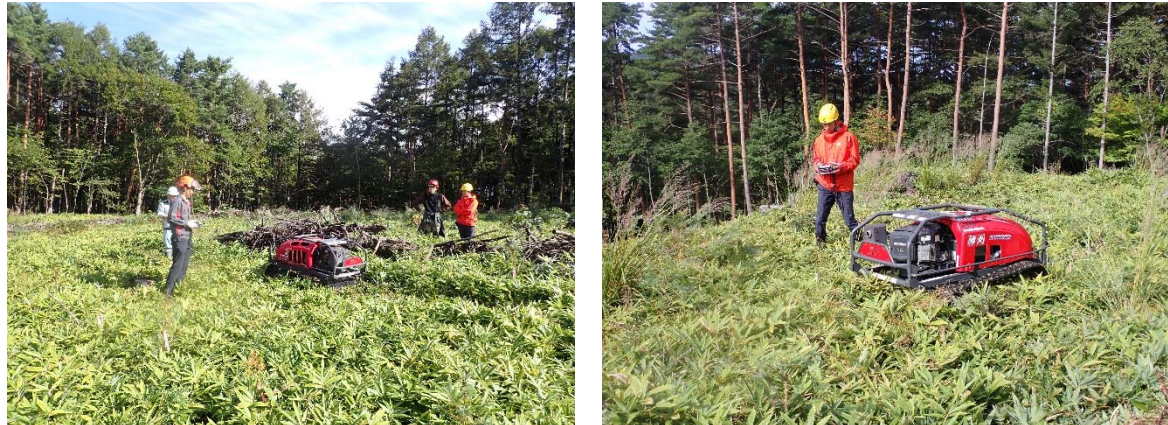
写真2-6 アクティオ担当者によるデモンストレーション稼働(左)とオペレータ事前訓練(右)

令和7年(2025年)10月2日(木)にRJ703 神刈が現地に搬入され、搬入(午前8時)から2時間デモンストレーション稼働(アクティオ担当者)とオペレータの練習を造林地上部のササ優占区林地で行った(写真2-6)。

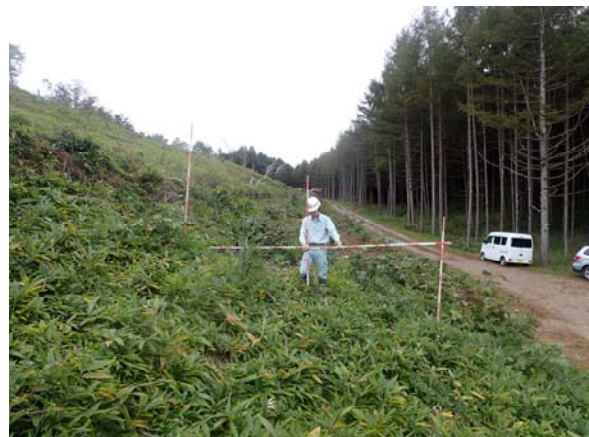
写真2-7 カラマツ植栽間隔

植栽カラマツは、令和7年（2025年）5月上旬に150ccコンテナ苗木により植栽され、斜面方向（縦）4.0m、斜面直角方向（横）1.25mの間隔となっている（写真2-7）。

本実証事例の施業地は、斜面横方向に 4.0m の幅で植栽され、横の植栽間隔は 1.25m であった (p32 写真 2-7)。RJ703 神刈は伐幅 70cm であるが機体幅は 1.10m である。安全に走行するには建設機械全般に言える機体幅の 1.5 倍の余裕幅が必要である。植栽木の間隔が斜面横方向に 2.0m 程度以上ある施業地でないと植栽木を保護して安全に草刈りを行うことが困難となる (図 2-23)。RJ703 神刈を導入するには植栽木の間隔が重要となる。

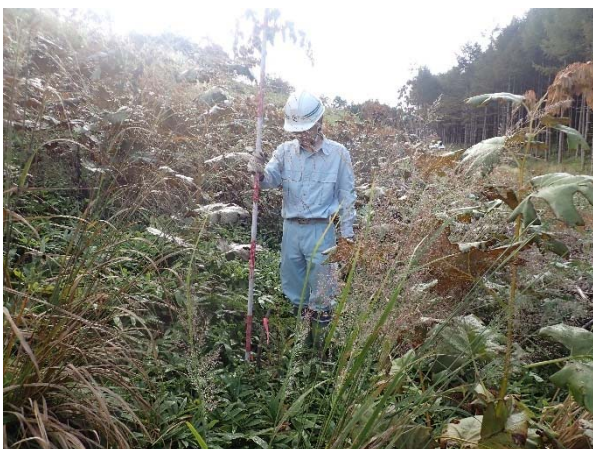
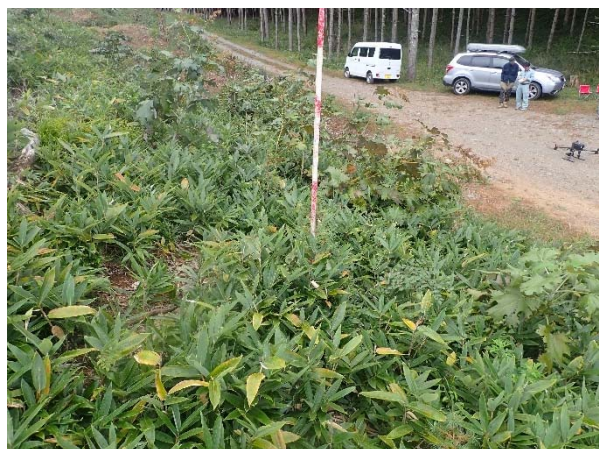
写真2-8 草本優占区のカラマツ（左）とササ優占区のカラマツ（右）

調査時点でのカラマツ樹高は平均50cmに達している。調査区域は草本優占区とササ優占区に大別されるが、現時点でカラマツの成長に差は認められない（写真2-8）。

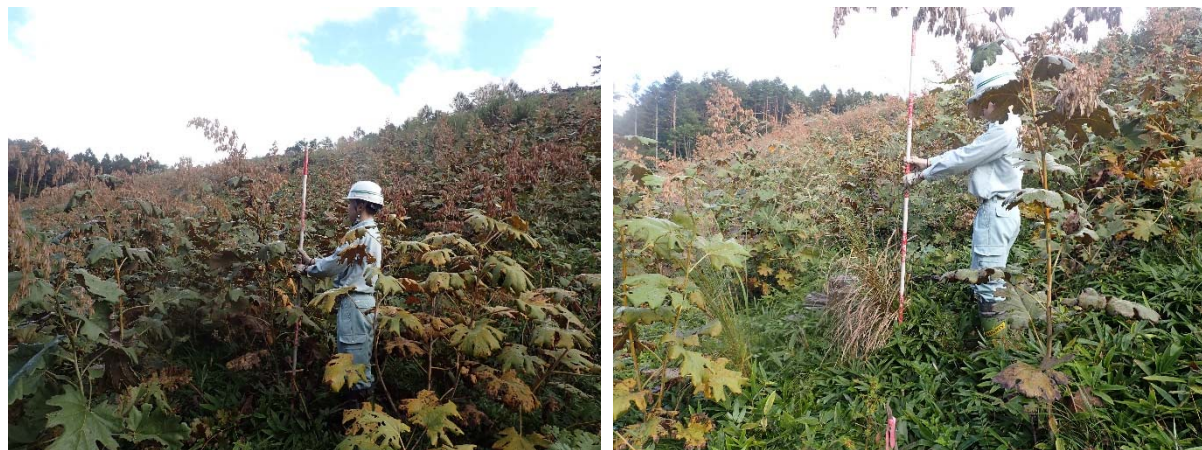
写真 2-9 草本優占区のタケニグサ（左）とススキ（右）

草本優占区はタケニグサ（茎高平均2.0m、最大2.4m）とススキ（茎高平均1.8m）が優占し（写真2-9）、ヨウシュヤマゴボウ（茎高平均1.0m：写真2-10）、ワラビ（平均20cm）などが林縁部に生育していた。木本類ではクマイチゴ、モミジイチゴ等が生育しているが、幹高は10cm程度となっていた（表2-2、図2-4）。

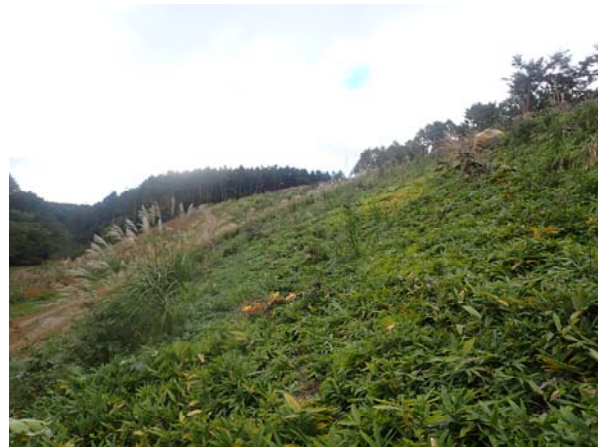
写真 2-11 ササ優占区の状況

ササ優占区はクマイザサが広く優占している（稈高平均 30cm：写真 2-11）。その他木本類はクマイチゴ、モミジイチゴ、タラノキ、カラマツ（実生）が幹高 10～30cm で生育していた。草本類はタケニグサ、ススキ、ヨウシュヤマゴボウ、ワラビ、ノコンギクが散在して生育していた（表 2-3、図 2-4）。

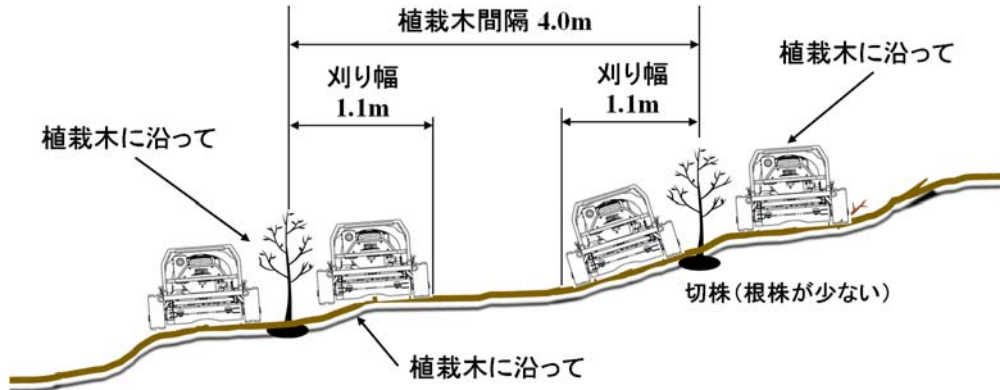
図 2-5 実証草刈りのイメージ

RJ703 神刈による草刈りは、カラマツ植栽間隔の 4m 内を植栽木に沿って斜面に対して横方向に前進しながらである。斜面に対して縦移動の草刈り作業は行われなかった(図 2-6、写真 2-12)。刈り幅 70cm であるが、カラマツ植栽間隔の 4m 内の稼働であるため、筋状草刈りまたは全面草刈りに相当し(図 2-5)、坪刈りには該当しない作業であった。

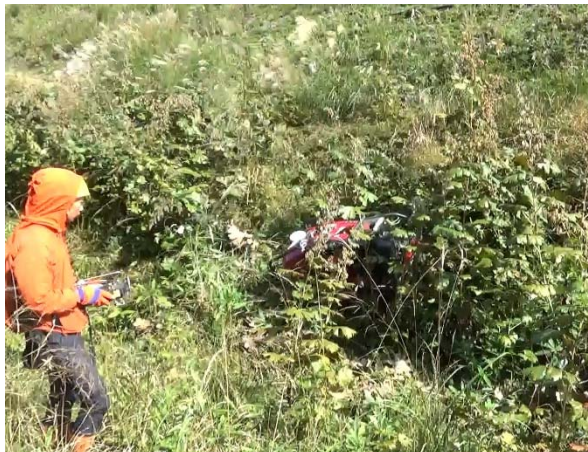
写真 2-13 機体より下方に位置するオペレータ

RJ703 神刈の草刈り時は、機体前後 5m 程度は刈草等の飛散があり、危険であるためオペレータは RJ703 神刈の進行・後退方向には原則位置しない。また、斜面下部にも位置しない操作が原則とされているが、草本優占区では植栽木の位置が見えにくい状況にあり、頻繁に植栽木を確認する動作が見られ、一時的には機械よりも下方に位置する場面があった(写真 2-13)。

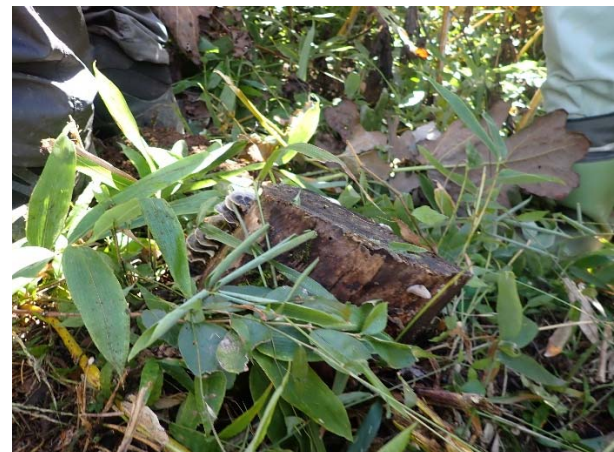
写真 2-14 乗り上げた切り株

見通しが悪い草本優占区では、切株(高さ 9cm、根本径 10cm)に乗り上げ、プロポ遠隔操作では脱出できない状況が 2 回発生した。脱出には 4~5 名により RJ703 神刈を持ち上げての回

復であった（写真 2-14）。また、直径 5cm 以上の残置された枝等に乗りに上げた場合に走行が停止する場面が認められた（写真 2-15）。

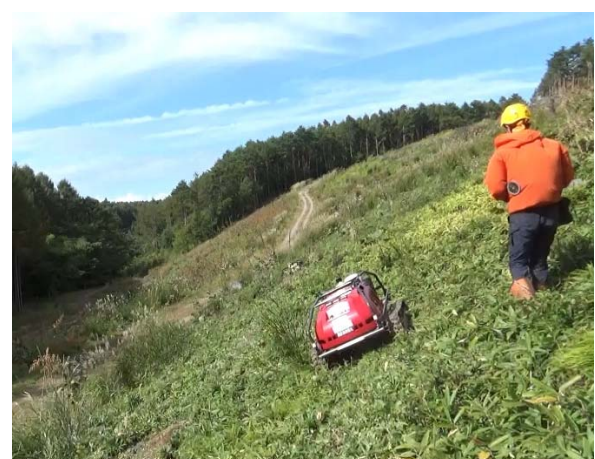
写真 2-16 ササ優占区での安全な操作

一方、見通しの良好なササ優占区は、オペレータも安全な位置での操作を行っていた（写真 2-16）。

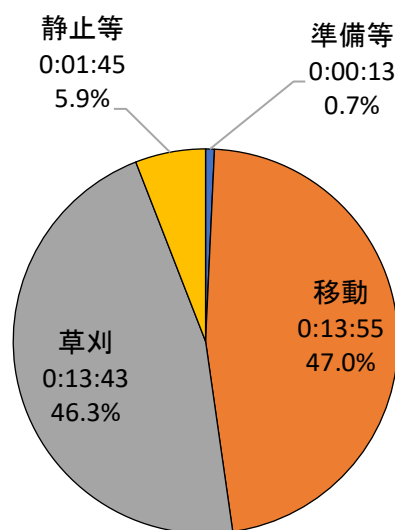
図 2-11 ササ優占区の作業工程大区分時間割合
小数第二位四捨五入の関係で割合表記は 100%にならない

ササ優占区の 29 分 36 秒の作業工程大区分による内訳は、準備等 0.7%、移動 47.0%、草刈作業 46.3%、静止等 5.9%であった（図 2-11）。

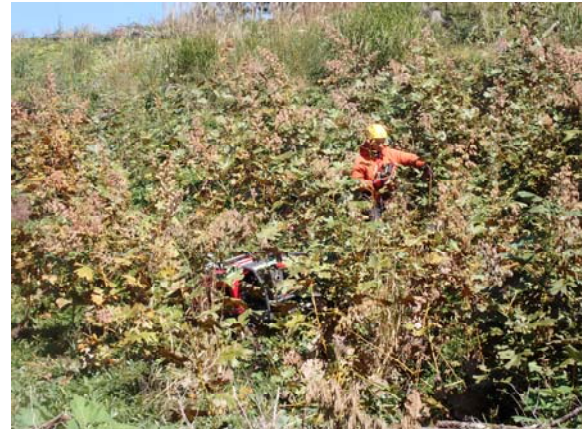
さらに、機械に沿って歩行するだけでなく、斜面の上下移動、前後歩行が必要を頻繁に行っていたため、操縦者の体力消耗に影響を与えている（写真 2-17）。

写真 2-17 視界不良の草本優占区域
オペレータ移動が頻繁に必要

下刈り作業は、植栽木の成長を促進するため、植栽木との競争種や成長阻害となる植物を除去する作業である。本実証事例では、背丈の高い草本優先区(写真 2-17)の施工性(作業のしやすさ)に難があった。視界が遮られた施業地への RJ703 神刈の導入の可否判断が重要となる。

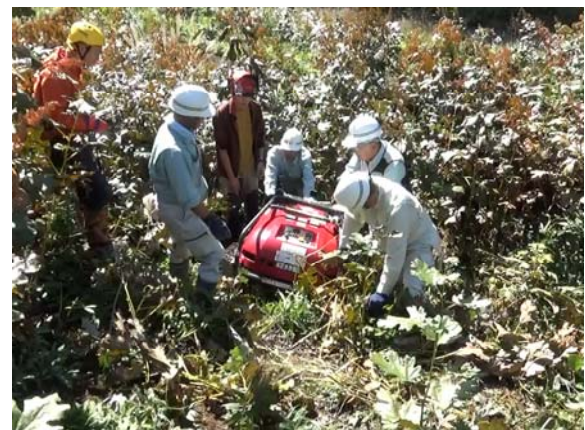
写真 2-18 切株乗り上げによる脱出状況

切株にのりあげ停止や横転した場合には複数名による脱出や整体作業が必要となるが（写真 2-18）、RJ703 神刈の操作にあたってはオペレータ 1 人の作業人員が理想である（参考：後述 p58）。

※24 本実証事例のオペレータは、その後 1 名でのトラブル回避（チルホールによる脱出等）を実施した。

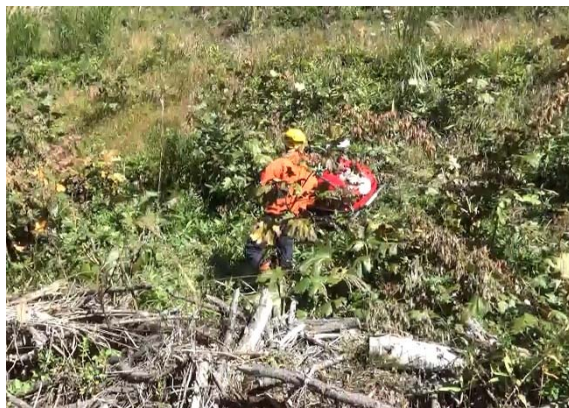
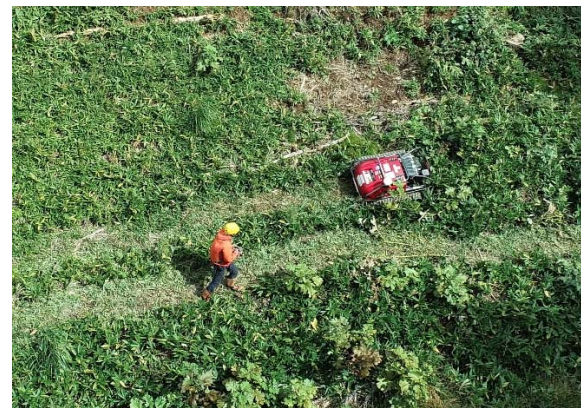
写真 2-19 視界不良の草本優先区での機体下方での操作（左）と視界が良好なササ優占区での距離を置いての操作（右）

本実証事例のオペレータは RJ703 神刈操作に細心の注意を払い操作していたが、前述のとおり視界が不良で植栽木の視認が確保できない箇所では、機体よりも斜面の下部に位置することがあった（写真 2-19）。視界が不良で植栽木の視認が確保できない箇所では、課題が残る結果であった。
