1. 山の神地区

1.1 山の神地区の概要

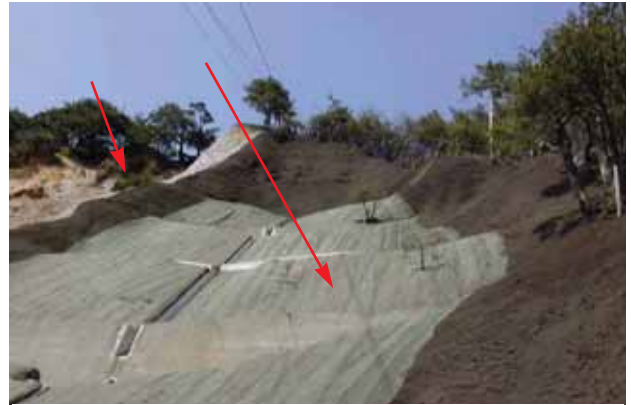
写真4 調査区内

調査区は、1m×1mのコドラートを「樹林化誘導工区」、「侵食防止シート+生育基盤材工区」にそれぞれ3箇所、計6箇所設定した(写真4、図4)。また、コドラートは、今後10年、20年後に追跡観測が可能となるように、位置を測量し座標値データとして記録した。

樹林化誘導工区内
侵食防止シート+生育基盤材工区内
