章 竣工検査

- 1 竣工検査

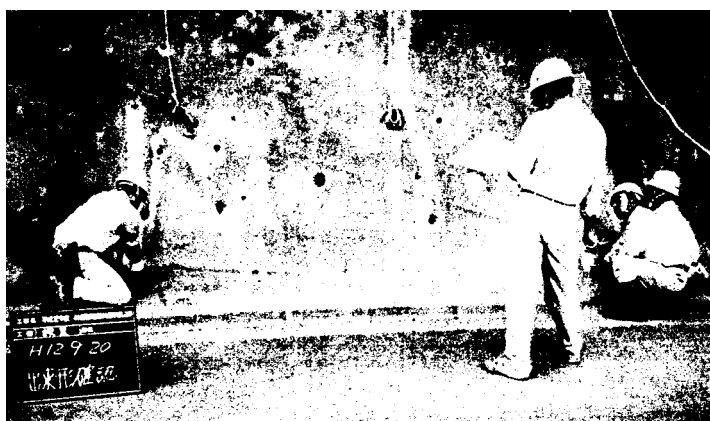
写真 - 3 検査状況写真

検査写真は、 施工現場の状況写真 検査状況（現場・書類）写真 検査孔の位置
吹付厚の検測値が確認できる写真 金網、水抜き等の設置状況について確認できる写真
を整理する。
