# CS立体図でみる 代表的な地形

## ～ 代表的な地形の事例 ～

ここでは、“地すべり”や“崩壊”等の地形（地場）が、CS 立体図でどのように表現されているかを、その代表的な事例について記載します。

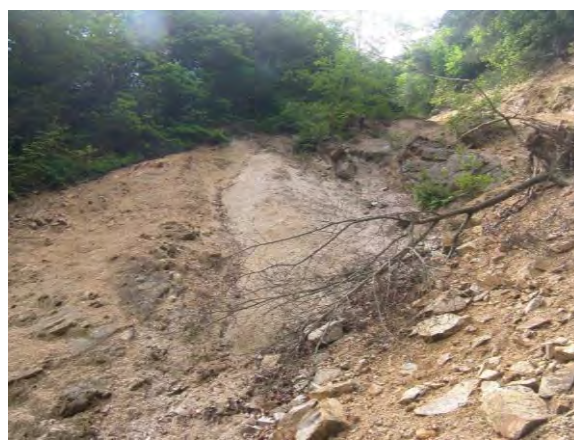
図-18 CS 立体図上で確認される断層リニアメント（左）とそのリニアメントの崩壊地に露頭する断層破碎帯（大町市常盤）

図-18 の○に示された常念岳断層（鹿島-満願寺断層）北東線上の崩壊地で確認された断層破碎帯（撮影 2011.7）。  
地質図（1/5 万 信濃池田：1983）に記載されている断層線。

図-17 は、台風豪雨（153 mm/日）によって土石流が発生した溪流の CS 立体図です。土石流流下区域は濃青色で表現され、土石流が堆積している区域や治山ダム等の堆積敷は、薄い白色（平坦面）として表現されています。土石流が発生した溪流の地質は新生代古第三紀の深成岩（珪長質：花崗岩等）で、典型的な石礫型の土石流が発生し、図-17 の右写真に写されている巨石が流下していました。崩壊地も多数発生しましたが、前述の表層崩壊（図-8）と同様に、表層型崩壊が主だったので明瞭な崩壊地は CS 立体図では読み取ることが困難です。

ただし、この山地一帯の CS 立体図を注視すると直線的な線状模様（リニアメント）が確認できます。図-17 では現地調査の結果、この線状模様は、断層リニアメントであることが推定されました。尾根の鞍部と溪流の流下方向の変位点等を結ぶと線状構造が明瞭に読み取れます。その線状模様の溪流部では断層粘土を伴う破碎帯が確認されました（図-17 白直線、図中左写真）。さらに、破碎帯の露頭は確認されませんが、地形変位が明らかな断層リニアメントも推測されています（図-18 白点線）。

図-18 は、図-17 の北側に位置する北アルプス山麓の CS 立体図（図-18 左）で、リニアメントは地質図（1/5 万 信濃池田：1983）に記載されている断層線と一致します。その線状の崩壊には断層破碎帯が確認されました（図-18 右写真）。

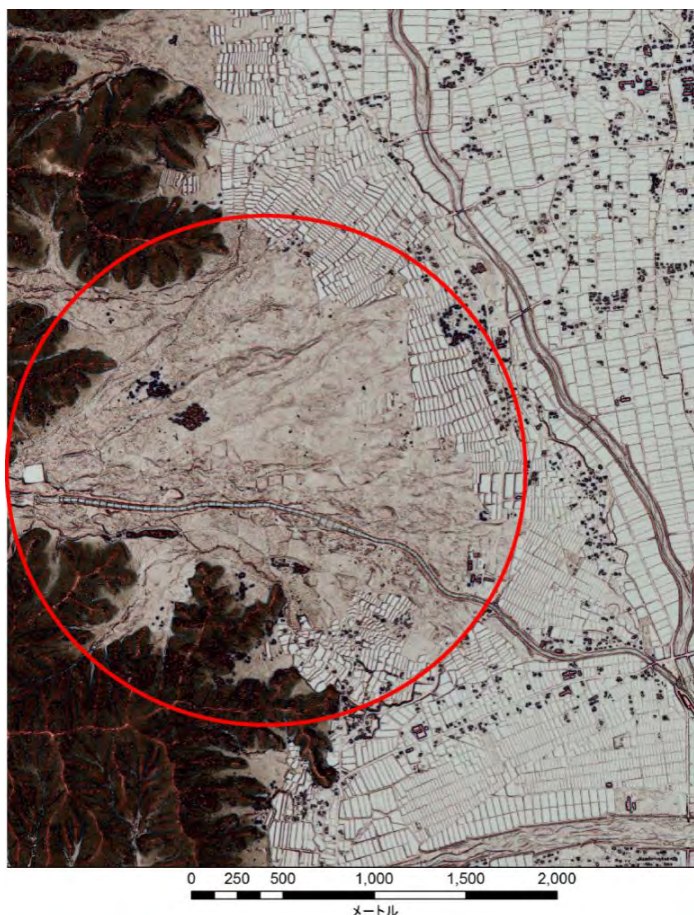
図-22 花崗岩地帯に発達した扇状地形（北安曇郡松川村）  
現在、耕地として改変されていない扇状地のほとんどはアカマツ林となっている。大縮尺の CS 立体図で確認すると、現地では把握し難い凹凸や侵食を把握できる。

扇状地は近年、地形改変されている場合が多く、扇端部が不明瞭となっている箇所が多くなっていますが、図-22 は新生代古第三紀の深成岩（珪長質：有明花崗岩等）地帯から流下する河川によって明瞭な扇状地が形成されている箇所です。現在、この扇状地形はアカマツ林となっています。

扇状地に路網配置を行う場合などは、CS 立体図を用いると、現地では把握し難い凹凸や侵食箇所を把握できるとともに、人工改変地なども図上から把握できます。この CS 立体図からは、扇状地を形成している河川が流路規制（護岸工）されていることが分かります。この扇状地は、扇頂点（図面左端）と扇端部の広がり方から、活発に扇状

地を形成している時代は、現在の流路よりも北側（図面上方）を流下していたものと推察できます。比較的平坦に思われる扇状地ですが、拡大してみると凹凸が多く、また扇中央部に二次侵食が発生していることも読み取ることができます。扇端部の一部は耕地（水田）として改変されていることも読み取れ、北半部の扇状地は耕地化が進んでおり、南半部の扇状地では相対的に耕地化がそれほどすすんでいません。これには、南半部の扇状地の方が土石流堆石物等の微地形が鮮明で新しいことが関係している可能性があります。北半部の扇状地の中にも旧流路跡が見られ、制水工によって流路が安定化していても、このような流路跡に洪水が流入することもあるので注意が必要です。

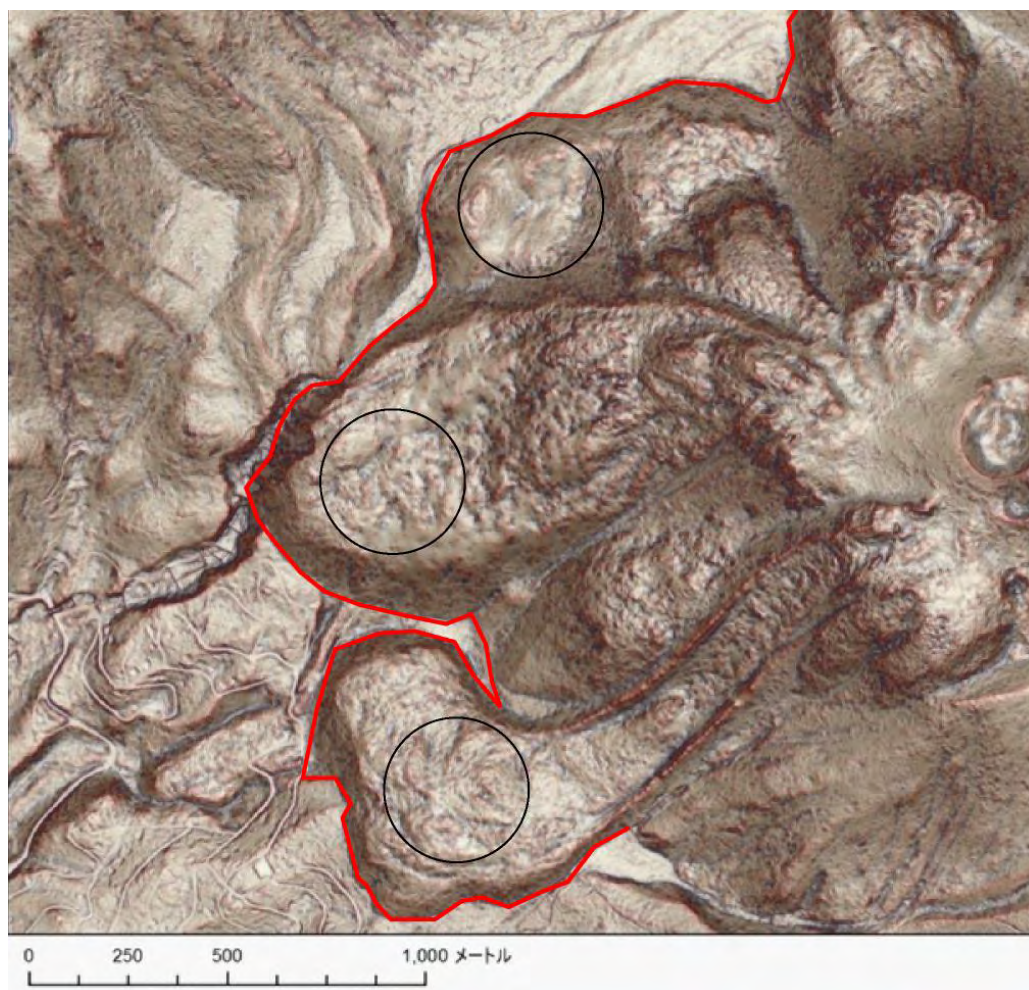
図-27 火山地域の CS 立体図（茅野市ハヶ岳連峰横岳山麓）

図中の○は溶岩流。赤線は溶岩流のフロント部分で自破碎溶岩として固結した部分が連続する場合が多あり、亀裂が多く脆弱で急崖な地形を呈する場合がある。

図-27 は火山地域における山麓地形の CS 立体図です。ハヶ岳連峰横岳の西向山麓（茅野市側）で、溶岩流・火砕流による地形形成であることが判読できます。既存の地形図や空中写真と比較すると、溶岩流・火砕流の流下形態をより明瞭に識別できます。

このように火山流下物の流下形態が明確に表現されるため、CS 立体図は溶岩流・火砕流により形成された地形への路網配置等の検討や火山地形における防災対策に必要な情報を持っています。

本文の図-27 の事例では、対象の溶岩流の噴出年代が新しく、地形的な特徴がはっきりしているため、特別専門的な知識がない人でも、1/25,000 縮尺の地形図で識別が可能です。CS 立体図を用いると、より明瞭に識別できます。
